Duna Szigetközi szakaszának változásai

Szabályozások és a vízlépcső

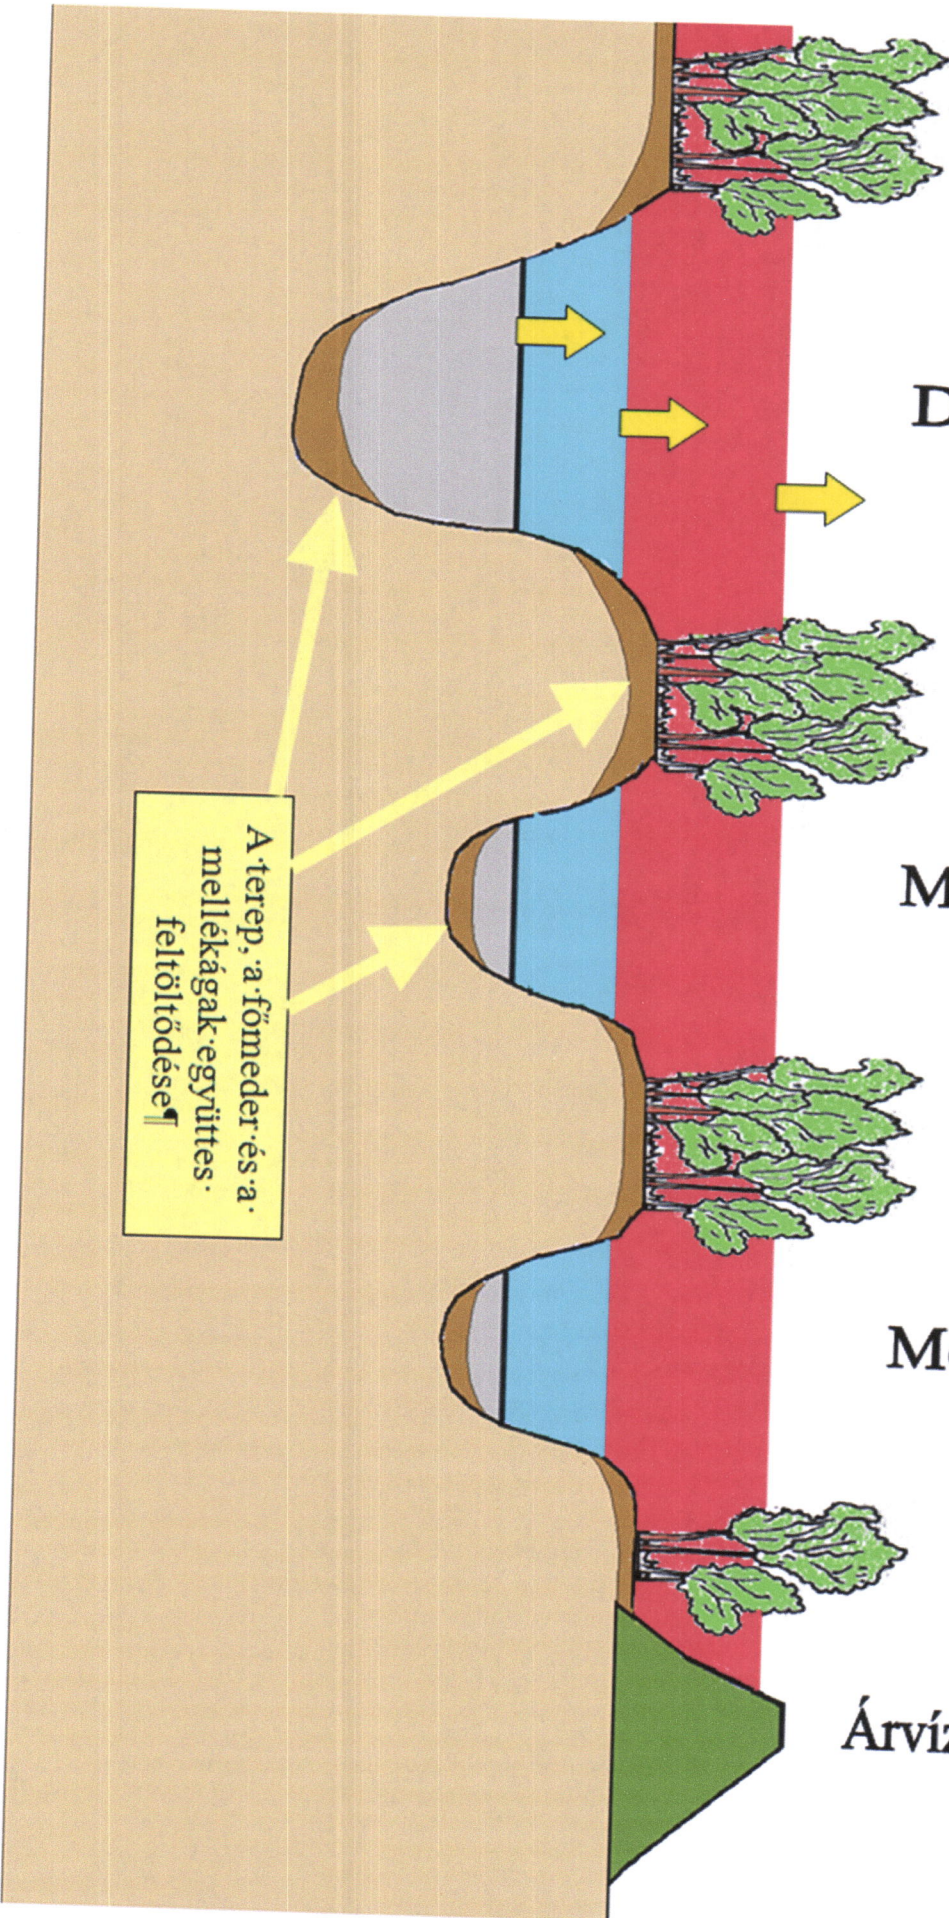
III. A Duna-elterelése előtt

A terep, és a mellékágak együttes feltöltődése

A főmeder süllyedése

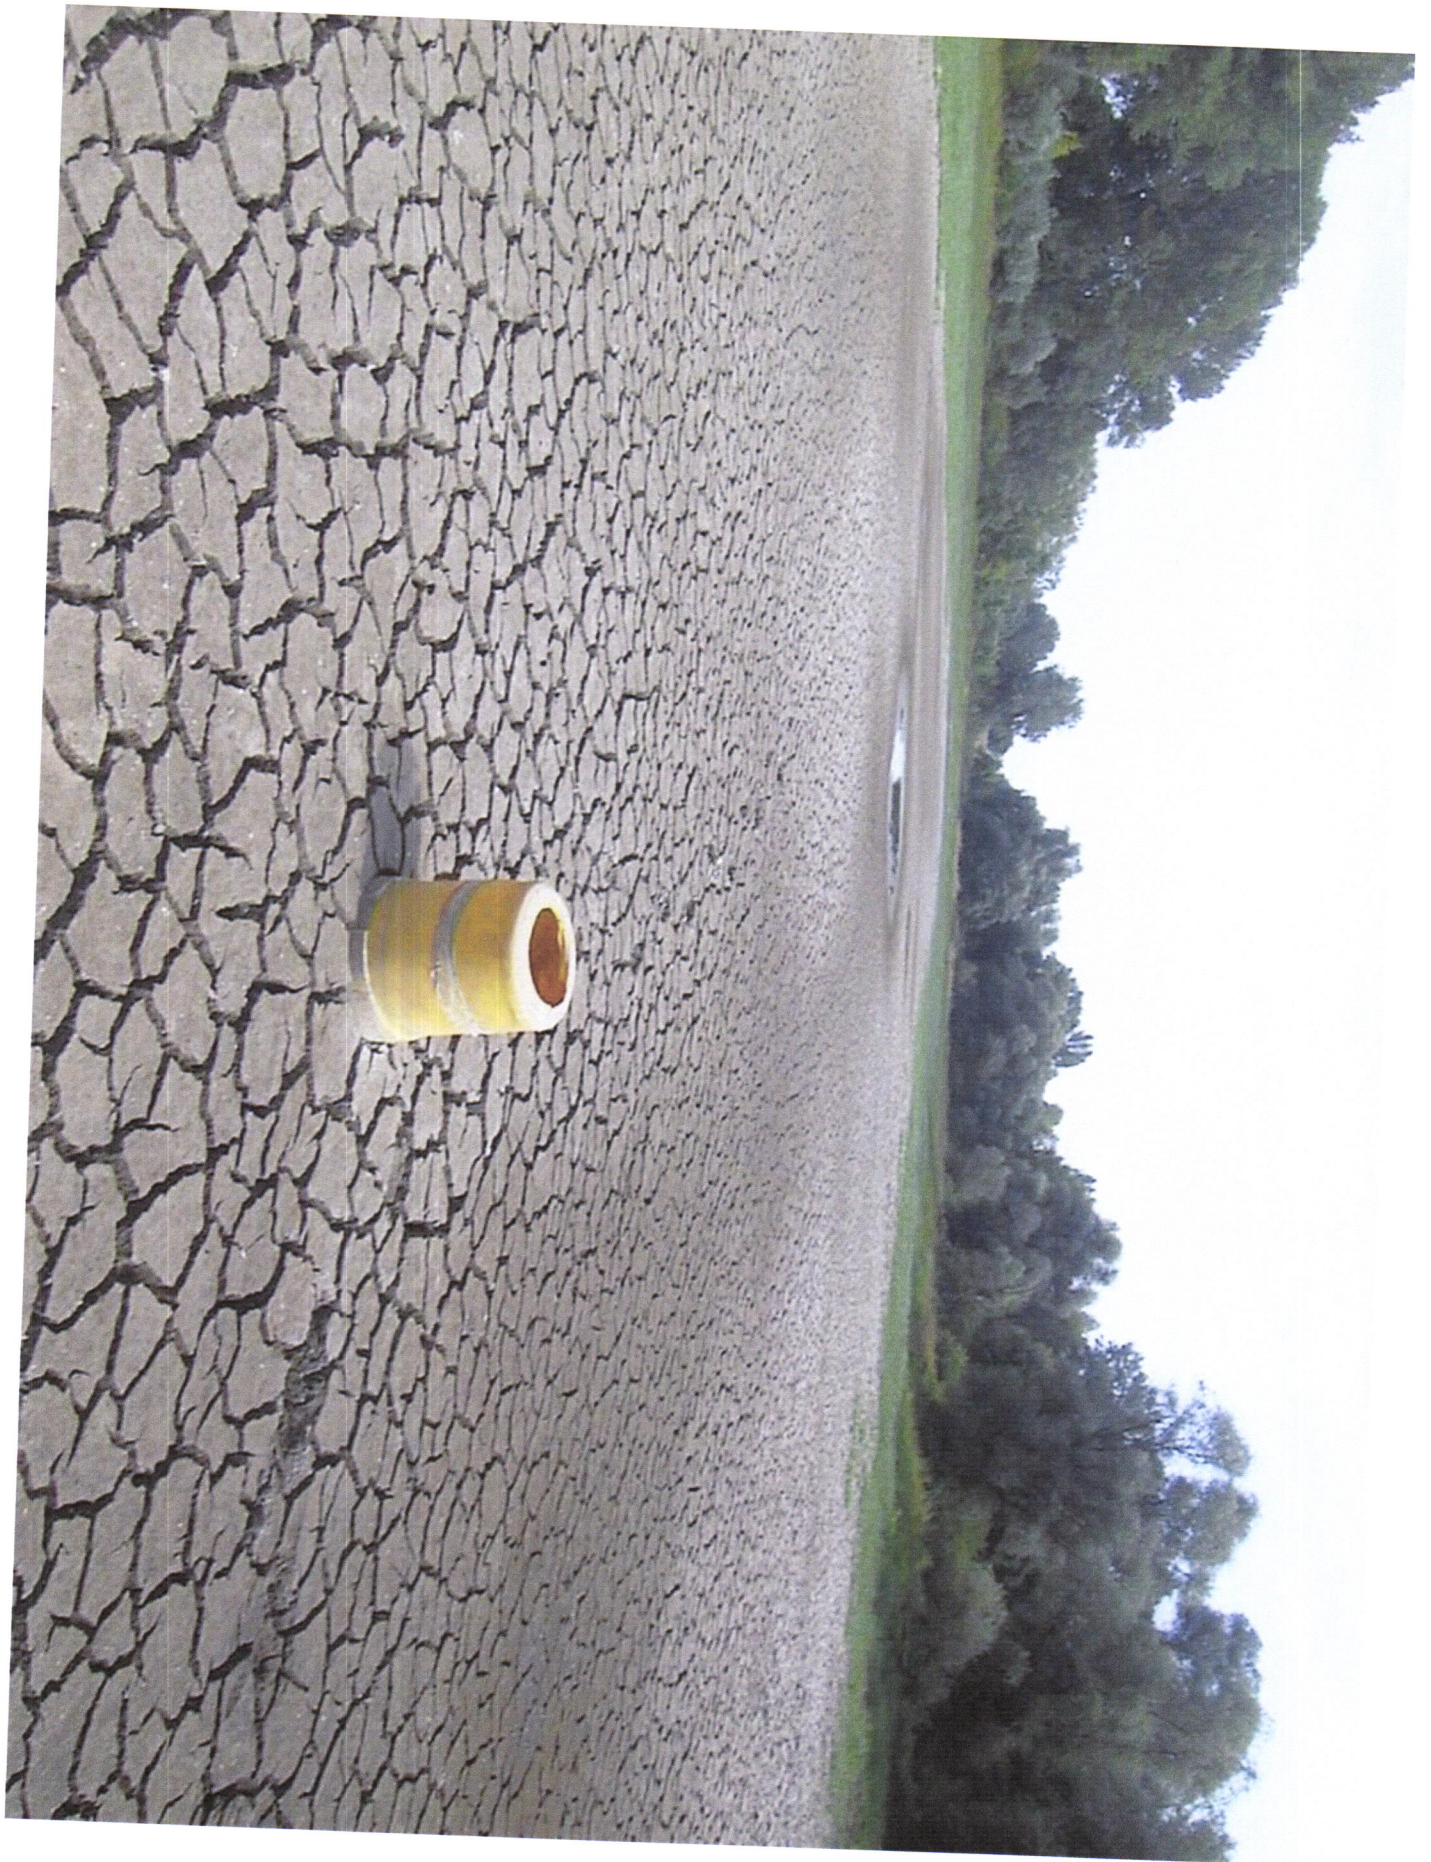
I. Főág-mellékág-kapcsolat: Nincs közvetlen kapcsolat

Feltöltődő mellékág

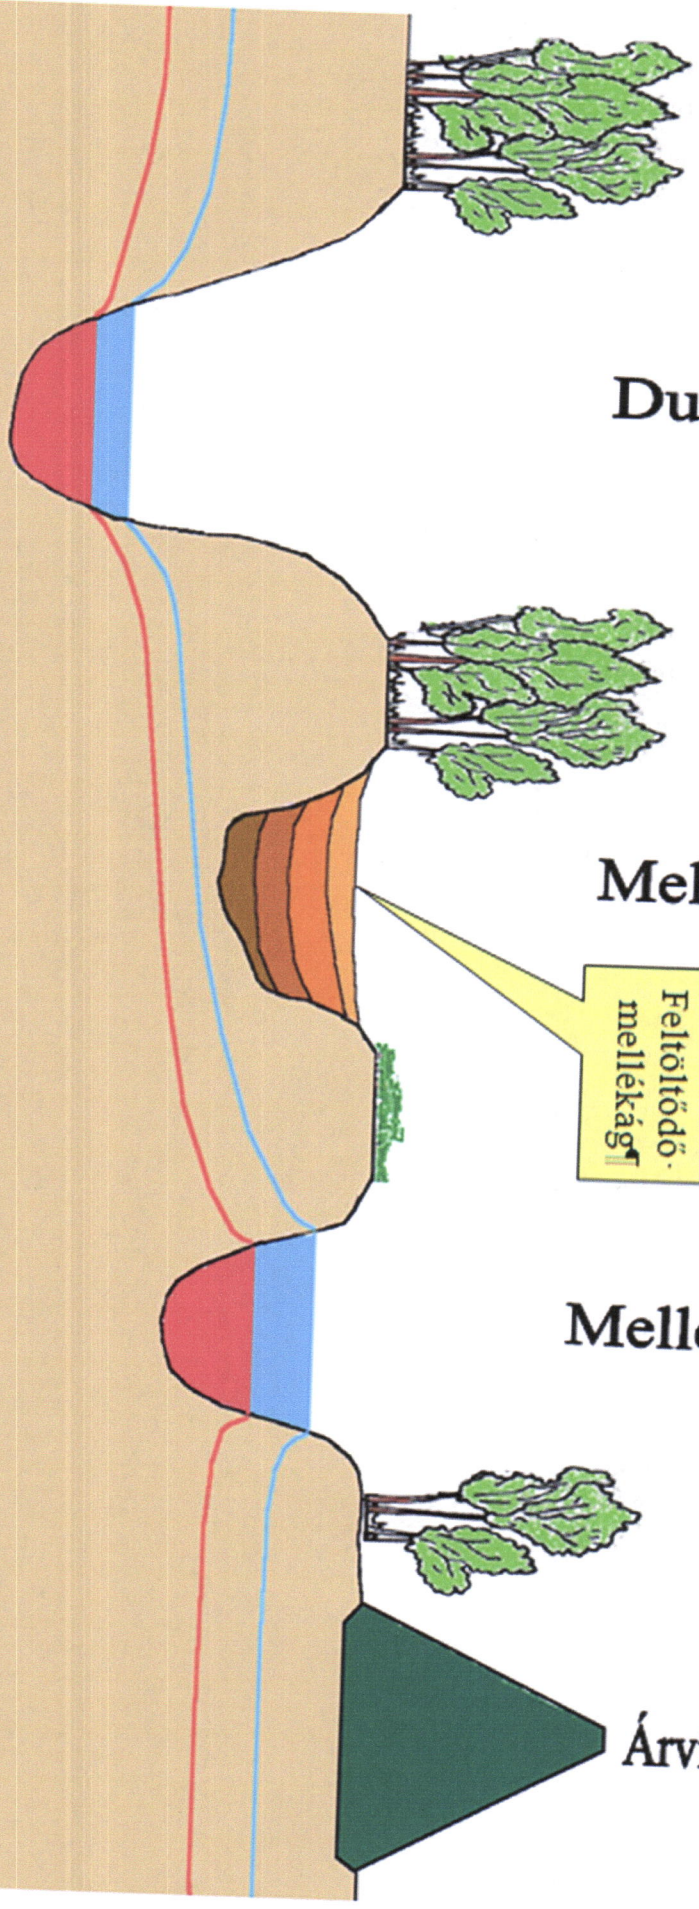
Dunakiliti alatti keresztmetszet

Üzemvíz csatorna

Mellékágak

**Duna
főmeder**

**Rendezett
mellékágak**
